# **VOORBEELDRAPPORT**

**Eengezinswoning**

**Voorbeeldstraat 10**

**Rotterdam**

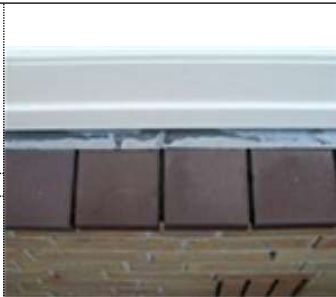
Gevels				
<p><b>Gevel-metsel-voeg-en stucwerk</b></p> <p>Algemeen</p> <p>Het voegwerk van de raamdorpelstenen controleren en repareren</p> <p>Urgentie: 1 Op korte termijn (1 jaar)</p>

Activiteit:	0	Hvh 1,00 pst	Totaal € 179	
<p>Bij steens of anderhalf steens (massief) metselwerk is er altijd kans op vochtdoorslag. Eventueel laten impregneren. Reparaties van scheurvorming kunnen repeterend zijn. Zacht voegwerk altijd binnen 10 jaar laten vervangen. Los, uitgevallen en uitgesleten voegwerk altijd laten repareren. Ook waterslagen dienen op deze wijze behandeld te worden.</p>				
<p><b>Gevel-metsel-voeg-en stucwerk</b></p> <p>Algemeen</p> <p>Het voegwerk voorgevel controleren/repareren</p> <p>Urgentie: 1 Op korte termijn (1 jaar)</p>
